Renovare energetica a 10 blocuri de locuinte din Municipiul Buzau componenta Bloc Integral
2- Aleea Industriilor, nr. 1, Bulevardul Unirii, Municipiul Buzau

Documentatie de Avizare a Lucrarilor de Interventie

D.A.L.I.

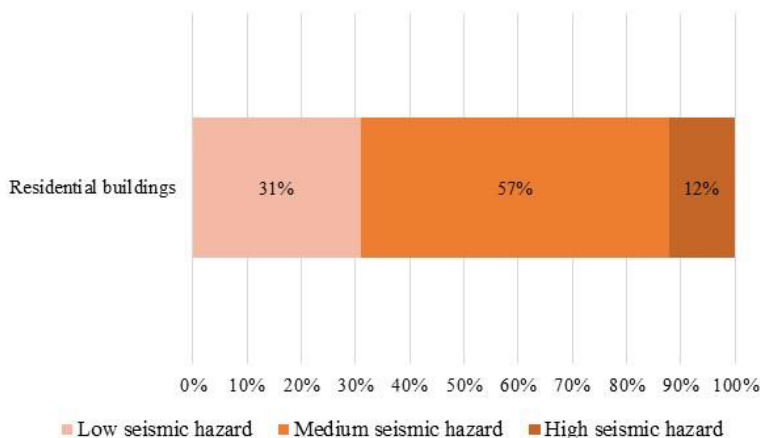
Expunerea la cutremure a clădirilor rezidențiale

Sursa: Institutul Național de Statistică, Recensământul populației și locuințelor din România 2011.

Recensământul populației și locuințelor din anul 2011 este singura sursă de date disponibile despre clădiri, care permite identificarea nivelului de expunere a clădirilor rezidențiale la cutremure. Cele mai relevante date din recensământ pentru analiza seismică includ locația clădirilor, numărul de ocupanți ai clădirii, suprafața construită, regimul de înălțime, perioada de construcție (sub formă de întrebări cu alegere multiplă) și materialul pereților exteriori. Există, de asemenea, câteva informații suplimentare relevante pentru starea tehnică a clădirii, dar care nu sunt legate neapărat de riscul seismic, cum ar fi tipul de proprietate, informații despre lucrările anterioare de reabilitare termică și poziția clădirii în bloc.

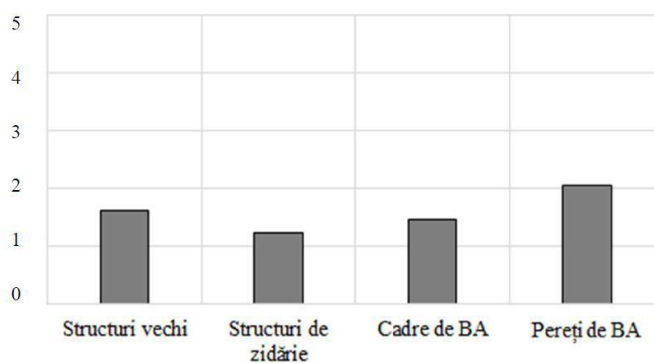
Vrancea din 1977

Gradul mediu de avariere după cutremurul din

- Clădirile de zidărie joase și de înălțime medie s-au comportat în general bine, excepție făcând structurile de zidărie simplă nearmată, care au fost grav avariate și chiar s-au prăbușit, în diferite localități din țară.

- Clădirile realizate din materiale locale (de exemplu chirpici, cărămidă și lemn) s-au comportat diferit, în funcție de amplasament și tipul de construcție, prezentând avarii majore în unele amplasamente și avarii moderate în altele.
